Création et évaluation de mesures de remise en état des vides sanitaires

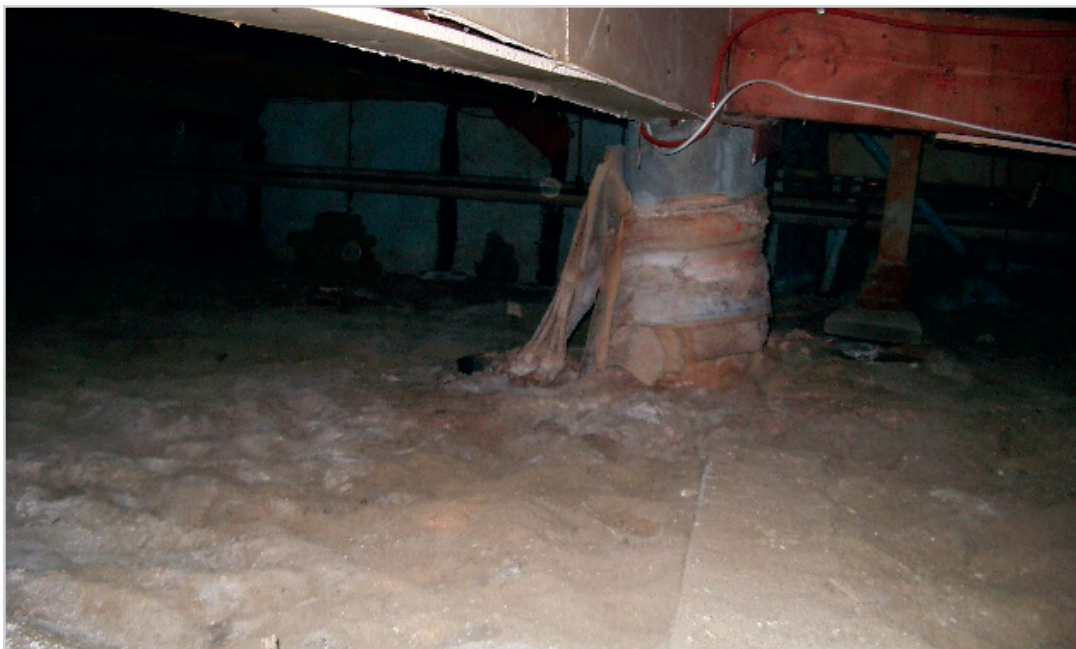
Figure 1 **Le vide sanitaire avant sa remise en état**

Ce vide sanitaire détérioré est contaminé. Le sol est couvert de façon rudimentaire de feuilles de polyéthylène et de sable sale. De nombreux éléments, dont l'isolant thermique, le bois, les plaques de plâtre et les conduits, affichaient des traces importantes de méfaits dus à l'eau ou à l'humidité.

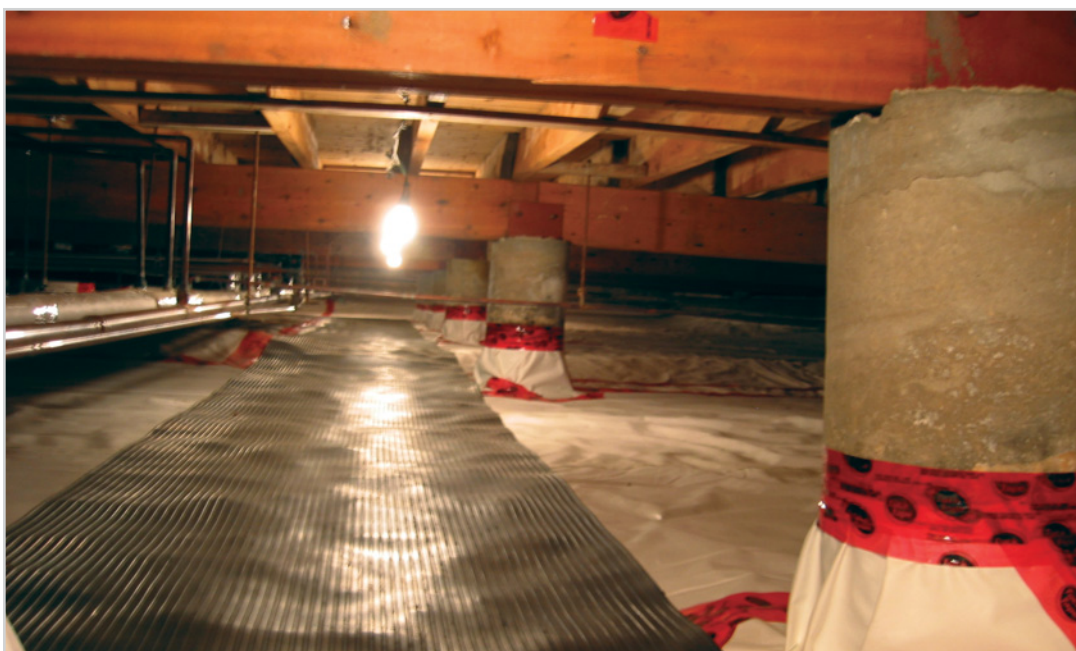
Figure 2 **Le vide sanitaire après sa remise en état**

Le vide sanitaire a été assaini. Une membrane couvre-sol durable a été mise en œuvre et bien scellée à toutes les jonctions. Des tapis de caoutchouc assurent un parcours destiné au personnel d'entretien, en plus de protéger la membrane couvre-sol qui remonte le long des pieux de béton avant d'être scellée pour encloisonner la base de chaque colonne. Le vide sanitaire dispose maintenant d'un éclairage suffisant.

- Mettre en œuvre une membrane d'étanchéité du sol Permalon^{MD} PlyX 200FR de façon à offrir une séparation étanche à l'air des milieux différents. Il est primordial de prêter attention à l'exécution de la membrane d'étanchéité pour assurer la continuité et la performance à long terme des raccordements et des dispositifs de fixation.

- Poser de minces tapis de caoutchouc pour offrir un parcours durable au personnel d'inspection et d'entretien.
- Procéder au nettoyage à fond des lieux à l'aide d'un aspirateur à filtre HEPA et passer un chiffon humide sur toutes les surfaces intérieures. Bien que la mesure suivante ne soit pas requise pour éliminer la moisissure, en raison de la contamination attribuable aux rongeurs, dans certains cas une solution de blanchiment a été pulvérisée sur de nombreuses surfaces intérieures.
